鉄筋コンクリート建造物に生ずるひび割れは、建物の耐力 ・耐久性・水密性などの低下に大きく影響する

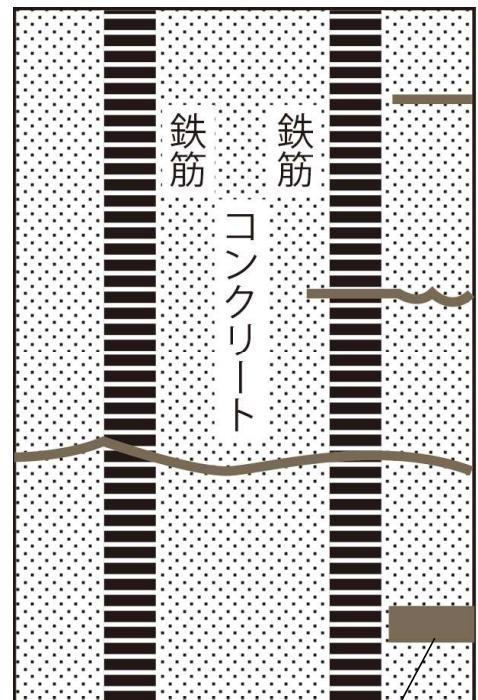
図8-1 ひび割れ深さのパターン

ここで、部材に発生したひび割れを図8-1に示すように深さ方向の3種類にわかれて考えてみる。

図8-1(A)のようなひび割れの場合には、ひび割れ部分はコンクリートの中性化(8.3参照)を促進する作用をし、鉄筋腐食に早期に結び付く可能性がある。また寒冷地にあっては凍結融解作用(Ⅱ-56頁8.4参照)を受けやすく、(B)に進展する事が多い。

(B)の場合には、ひび割れから水分等が浸入し鉄筋腐食を促進させる。さらに、(C)の場合には鉄筋腐食とともに漏水現象となって現れ、居住性の低下を招くだけでなく、他の部位への影響なども懸念される。

これらはコンクリート部材の厚さ、内部鉄筋のかぶり厚さとひび割れ深さとの関係からみたものであるが、さらに、ひび割れ幅によっても影響の程度が異なってくる。

すなわち、水密性の観点から許容ひび割れ幅は0.05mm程度とされているので、この値以下のひび割れ幅では(C)の場合であっても漏水は起こらないし、(B)の場合でも鉄筋腐食はそれほど心配ではない。

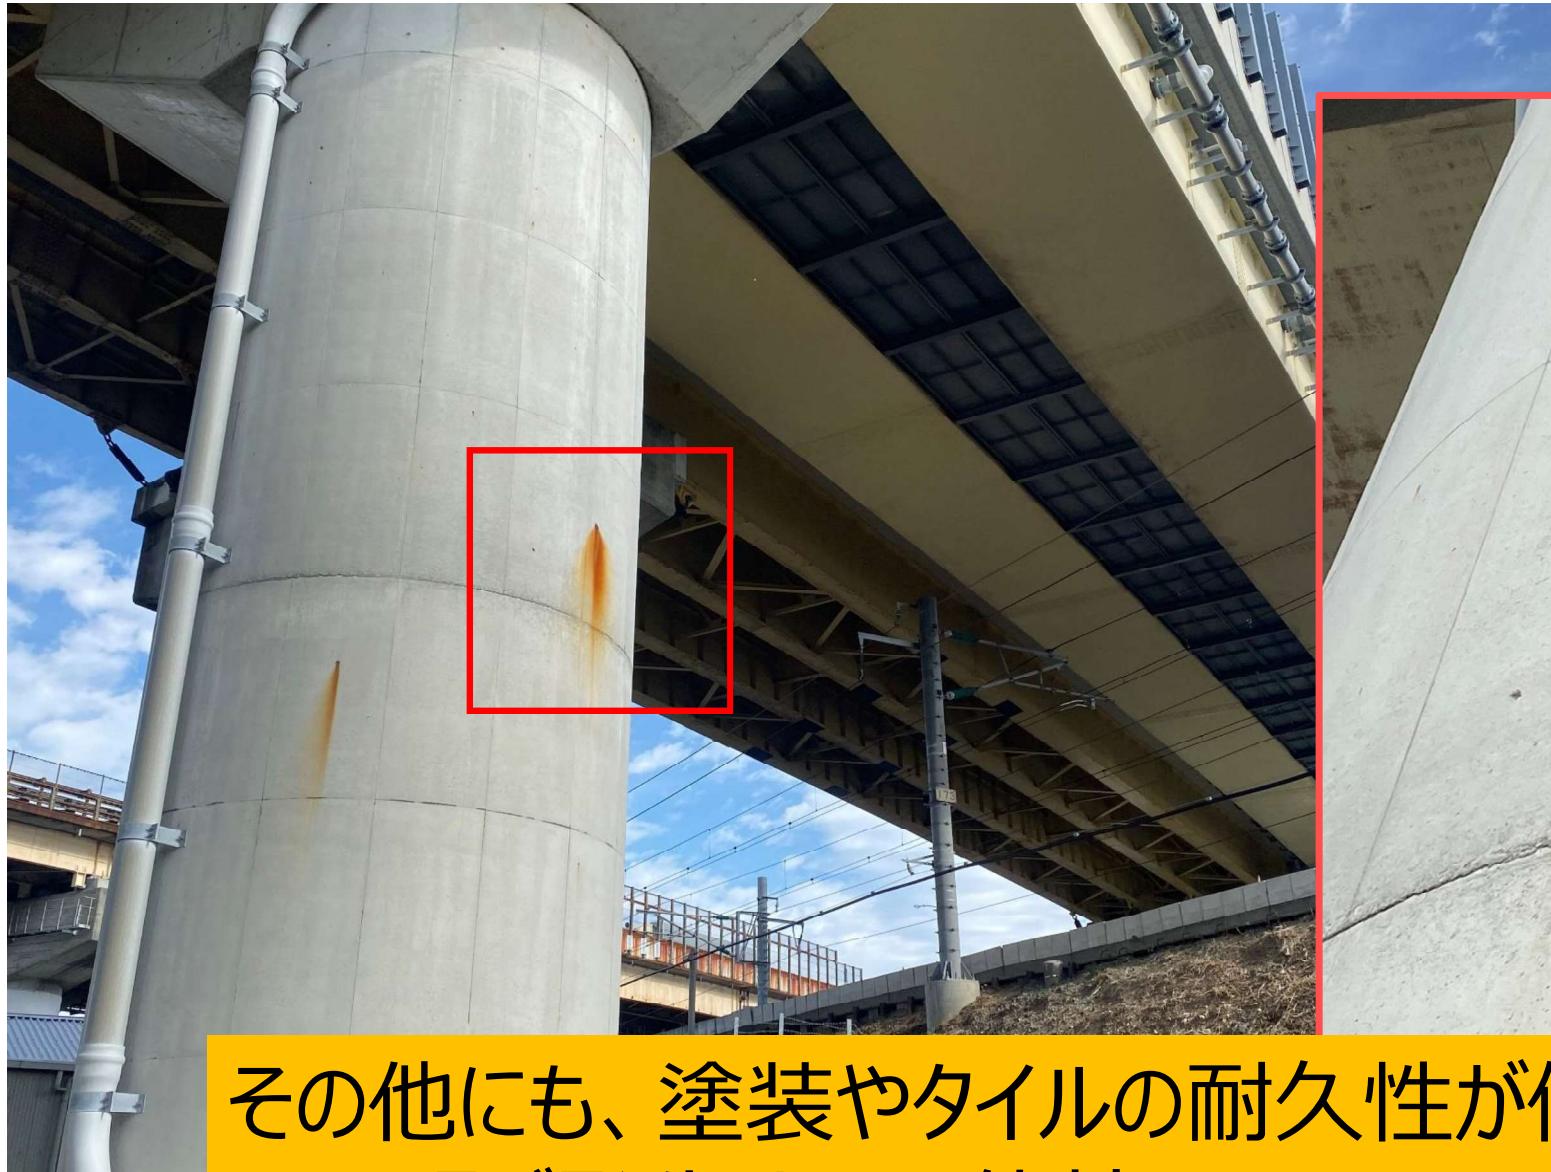
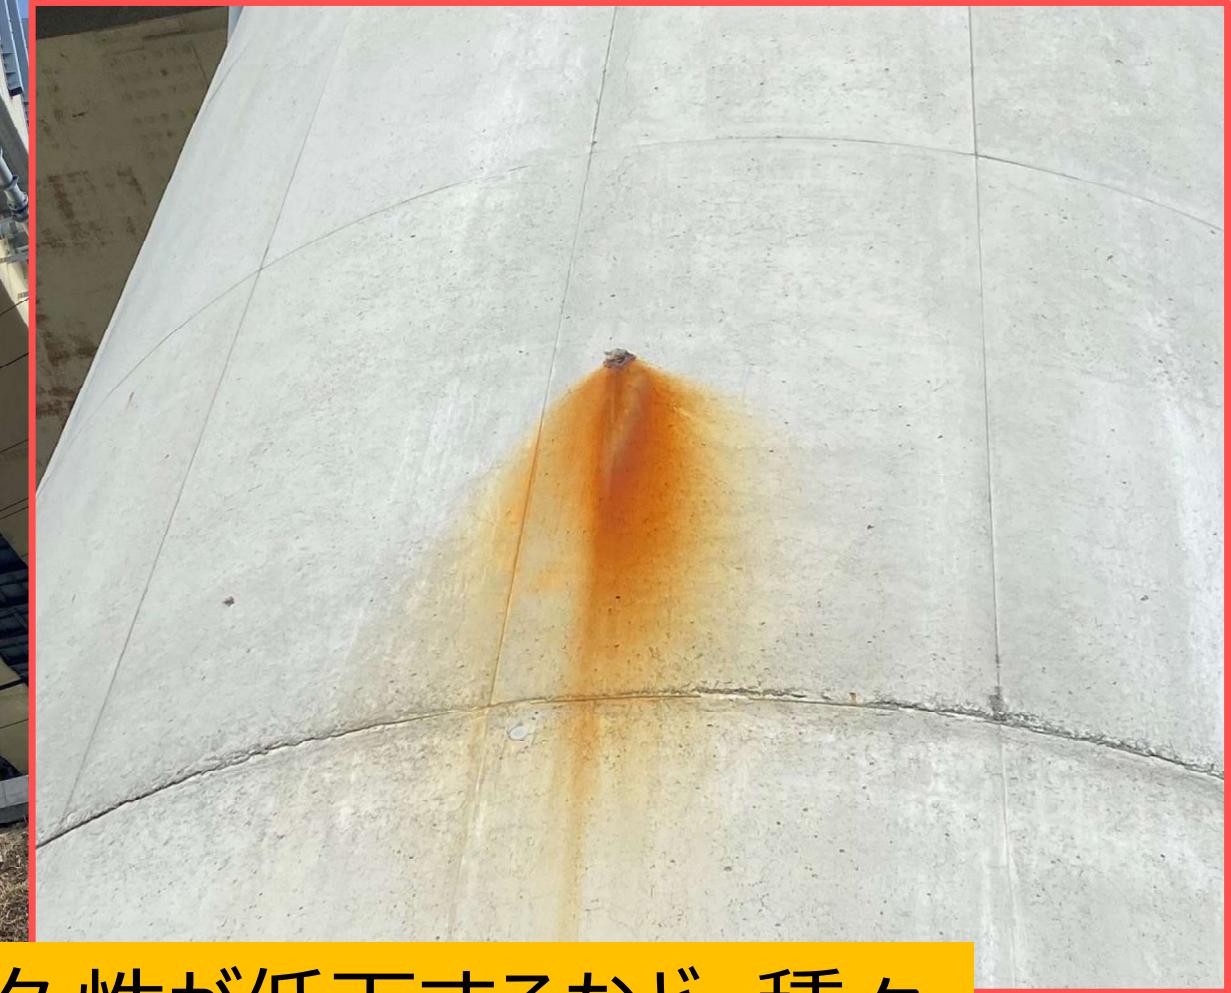
アンカー設置孔
Φ18.0mm 深さ50mm以上

錆びダレ

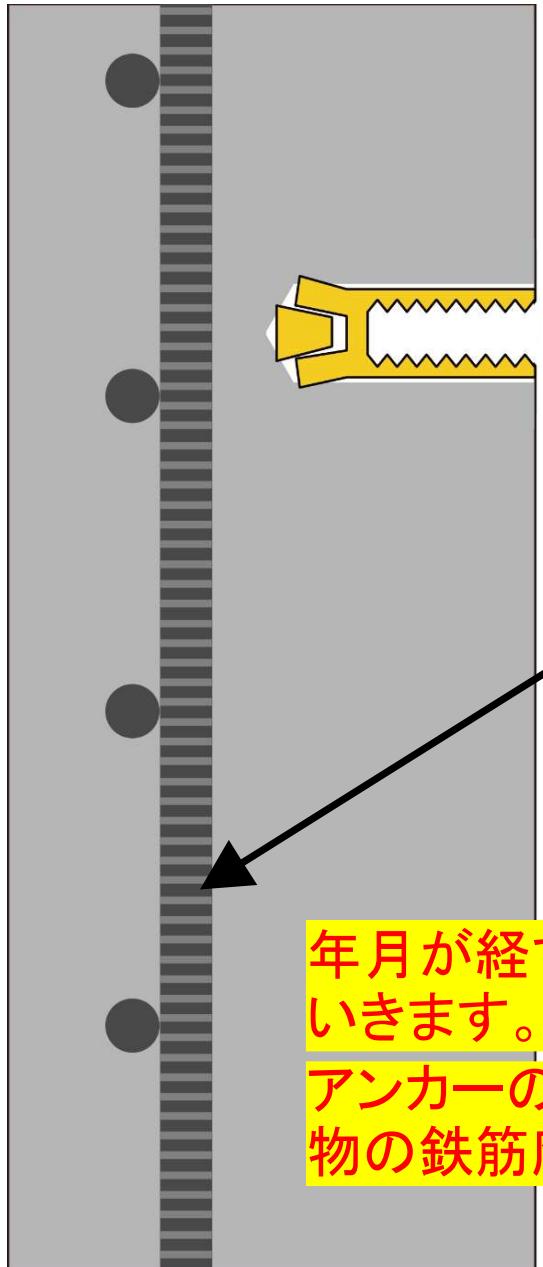
改修工事完了時

足場などを固定用
に使用したアンカー

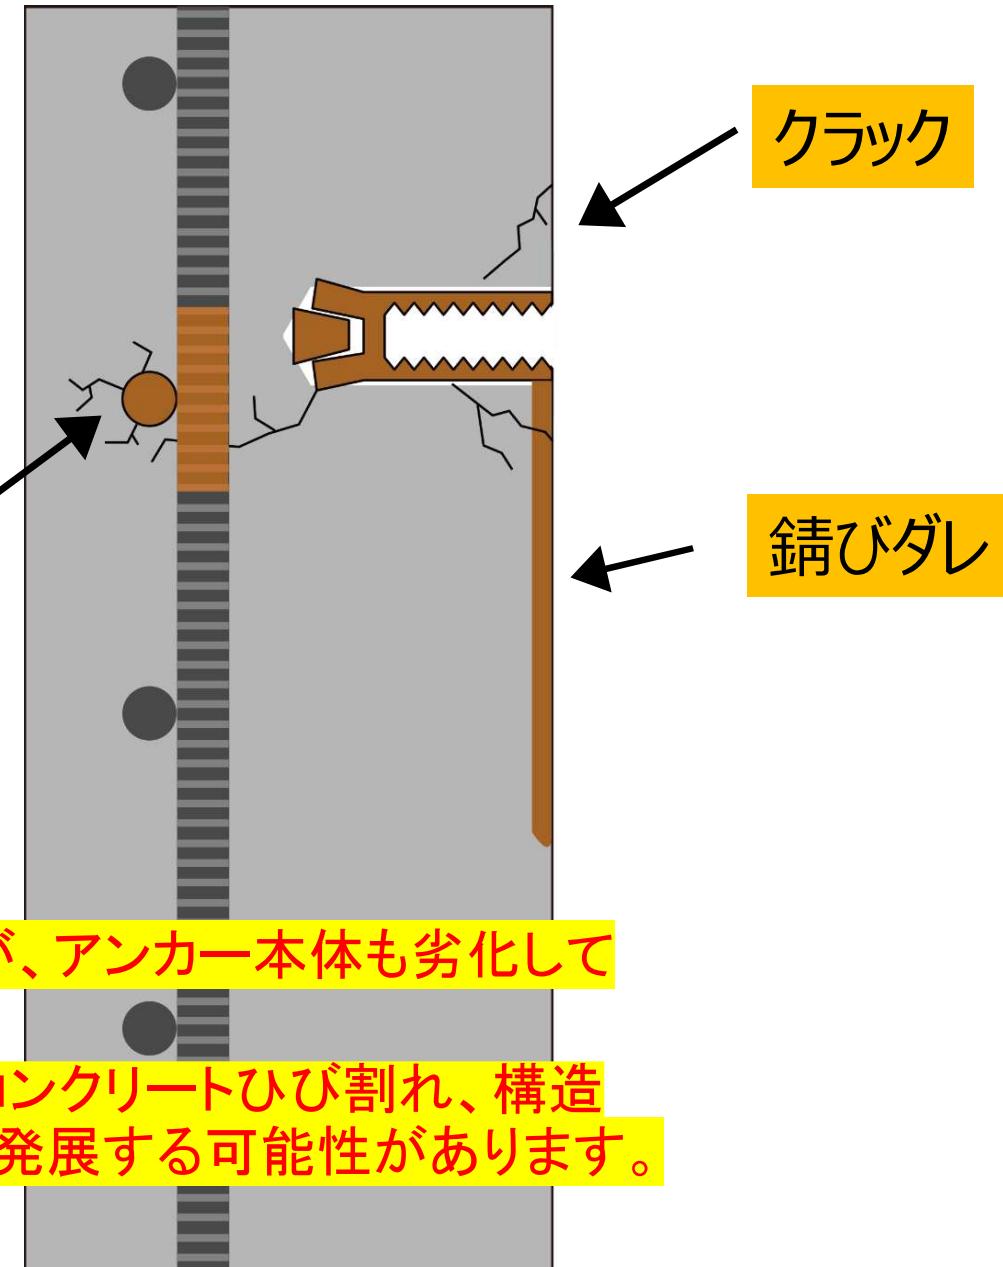
10年後

年月が経てば、構造物も耐久性が低下してきますが、アンカーボルトも劣化していきます。

アンカーボルトの劣化から発生する問題では錆びダレやコンクリートひび割れ、構造物の鉄筋腐食などがありそこからさまざまな問題に発展する可能性があります。

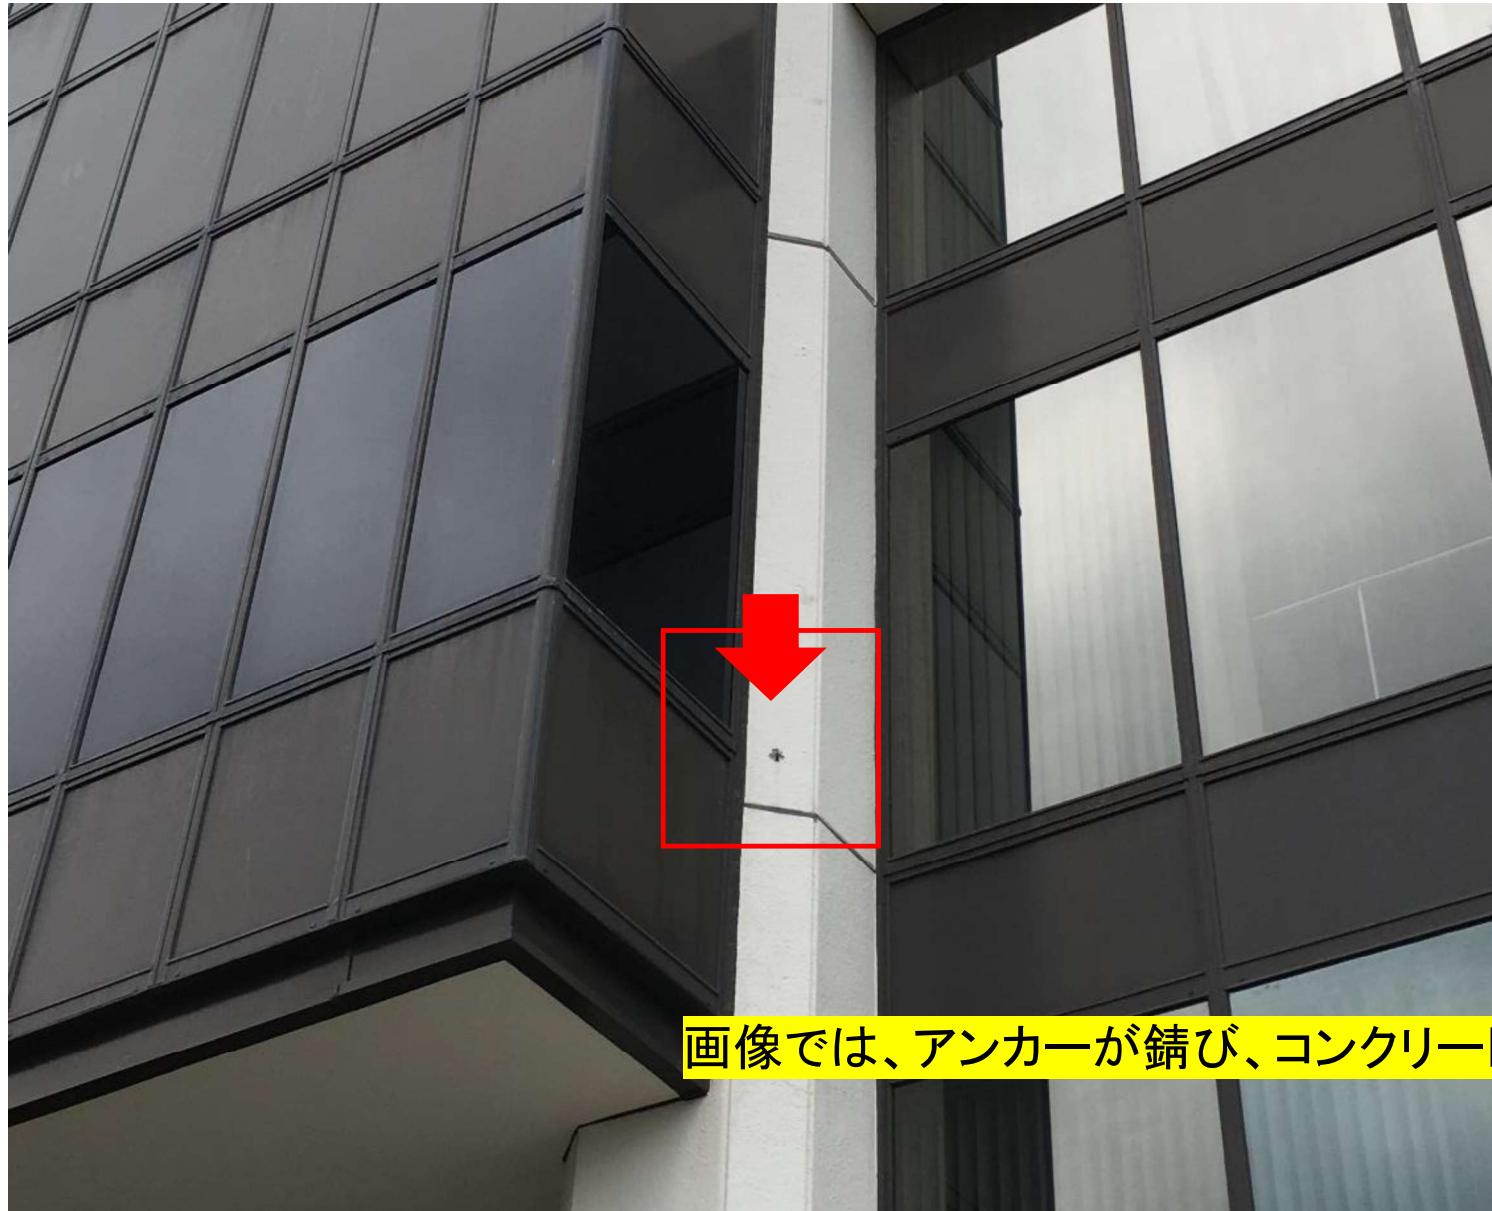
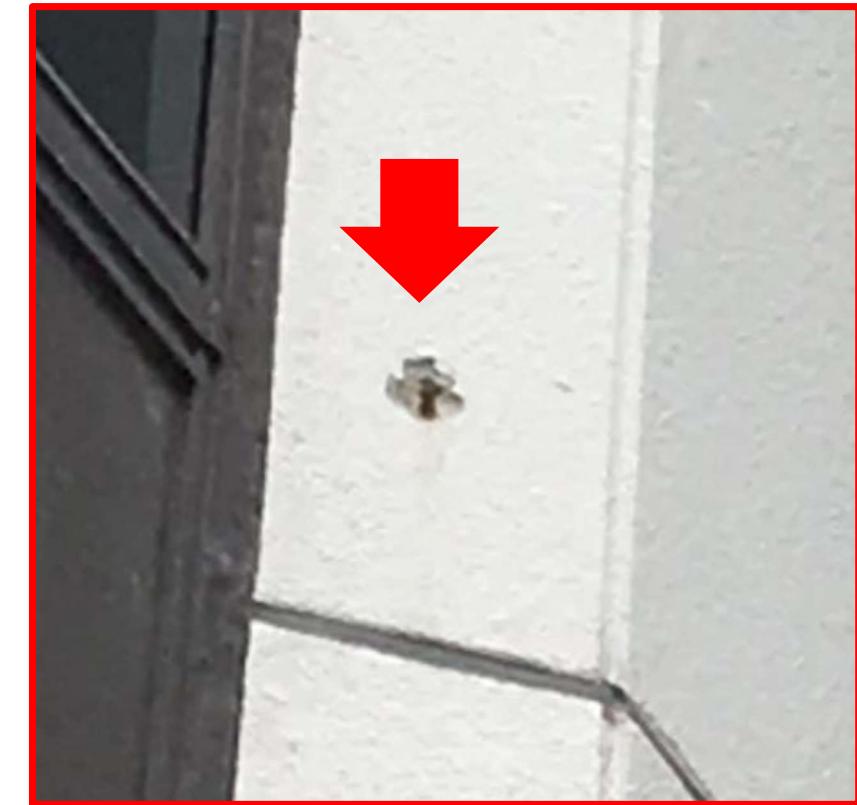
コンクリートクラック・爆裂

画像では、アンカーが錆び、コンクリート表面が剥がれ落下してます。

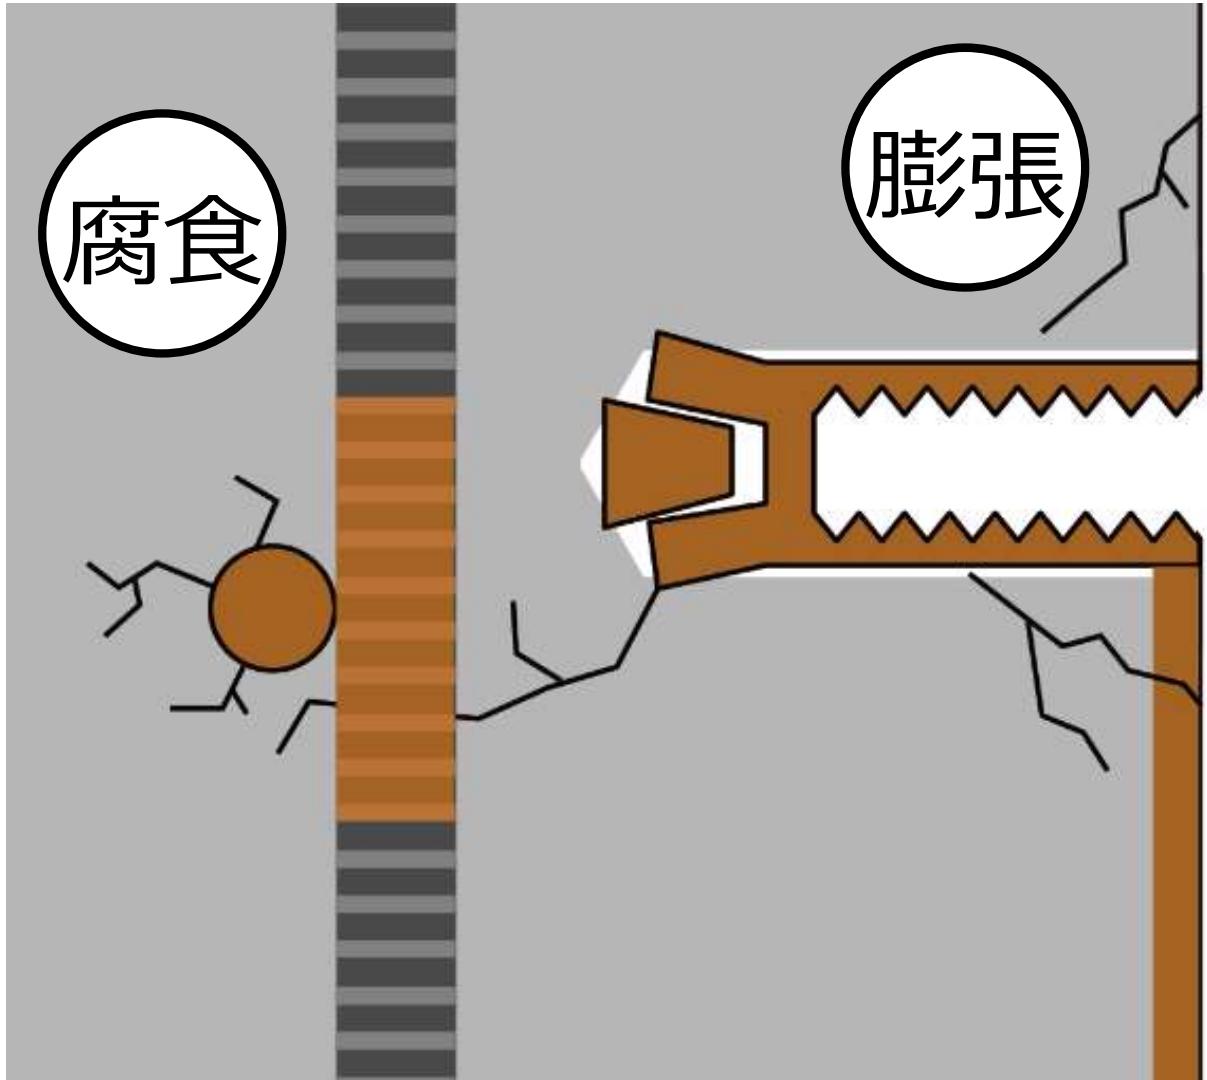
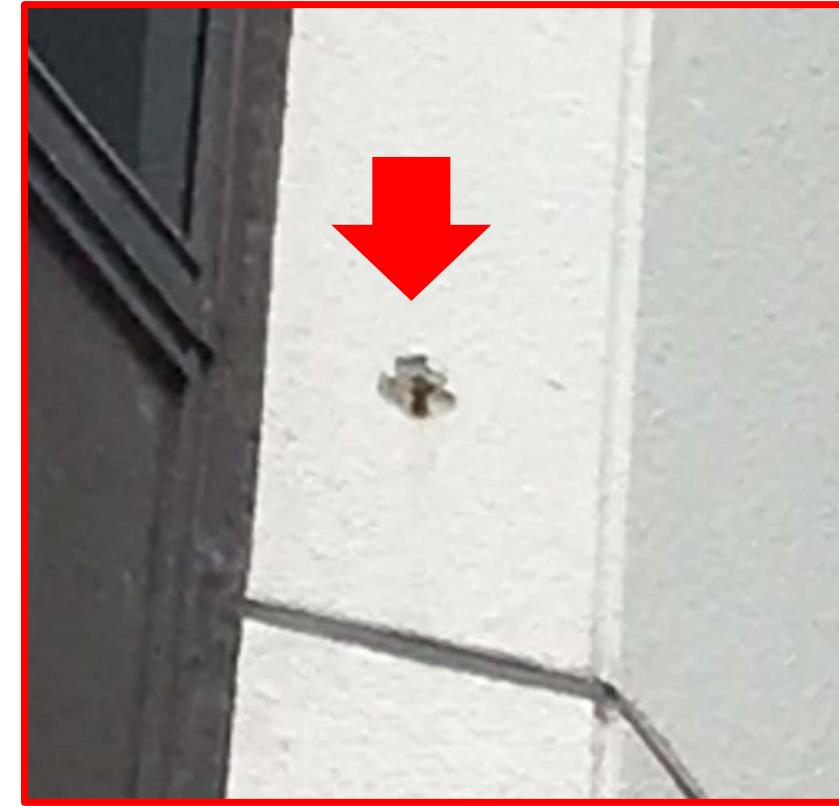
コンクリートクラック・爆裂

アンカー本体を残存させる事で、
長期的なリスクに繋がる可能性！！
